**Herkunft, Eigenschaften und Konservierungsmöglichkeiten
von Lettenkeuper- und Schilfsandsteinen
an Baudenkmalen in Thüringen**

DISSERTATION

an der Fakultät Bauingenieurwesen
der
Bauhaus-Universität Weimar

Weimar 2009

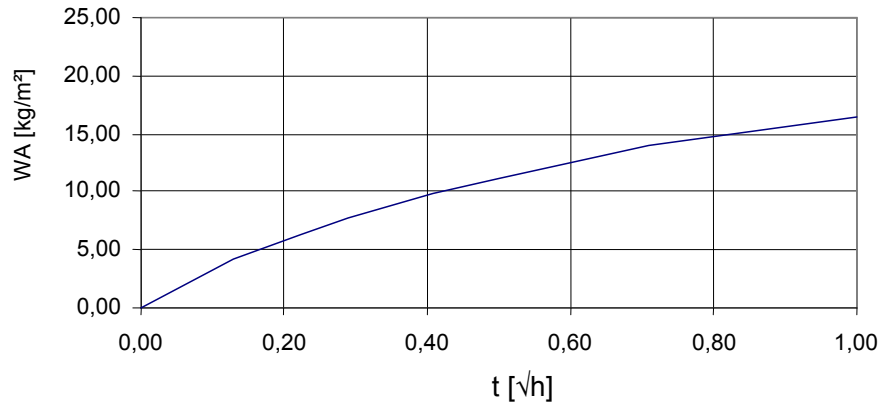
7,40
Hygroskopische Wasseraufnahme (25-95% r.F.)	[M.-%]	0,78	
<p>Kapillare Wasseraufnahme der Probe FBB</p>

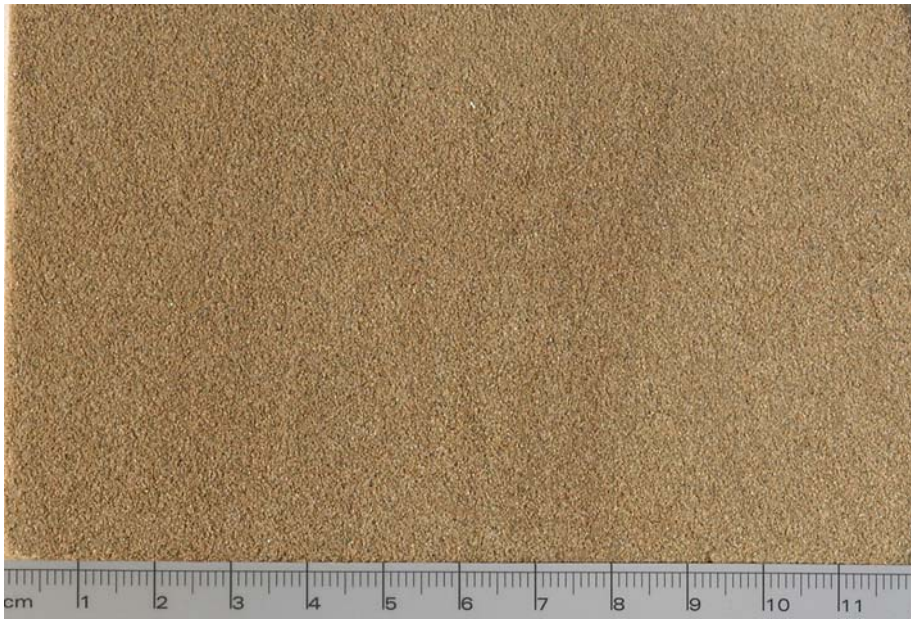
Megaskopischer Überblick		Probe FBG
Herkunft der Probe	Freienbessingen Abbruchmaterial vom Gut in Freienbessingen (19. Jh.)	
Abbauort	Freienbessingen	
Geologisches Alter	Keuper, Unterer Keuper (kuS)	
Geologische Kurzbeschreibung	Hellolivbrauner, feinkörniger Sandstein mit großem Porenvolumen	
Klassifikation	Feldspatführender Sandstein mit Gesteinsbruchstücken (Sublitharenit)	
Abbildung Musterplatte trocken, Oberfläche gesägt

Gesamtfarbe	hellolivgelb, hellolivbraun	
Detailfarben	sehr feine Kohlelaminen, schwärzlich	
Struktur	feinsandig, feinporig homogen	
Textur	nicht erkennbar	
Verwitterungsverhalten	Eher mäßig bis schlecht. Schadbilder: überwiegend Absanden und Abblättern, weniger Schalenbildung	
Verwendungsbeispiele	Mauerwerk, Fenstergewände und Eckquaderung der Kirche Freienbessingen (17. Jh.), Werksteinfassaden an verschiedenen Gebäuden des Gutshofs in Freienbessingen (19. Jh.)	
Literaturhinweise	GRÄBE (1978)

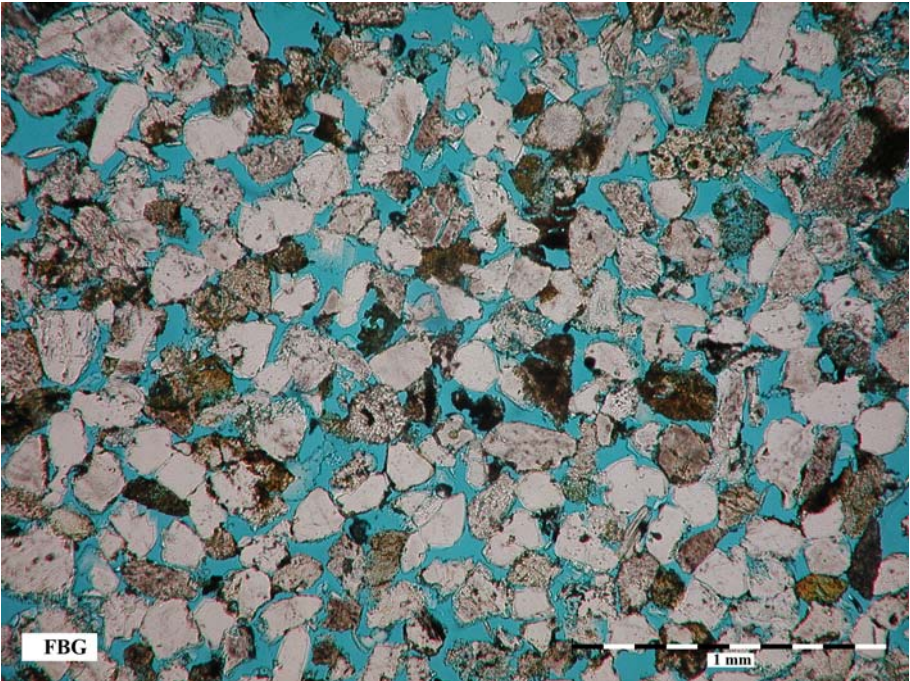
Mikroskopisches Beispiel (Dünnschliffauswertung)		Probe FBG
Herkunft der Probe	Freienbessingen	
Abbildung

Komponenten	Quarz	
	Feldspäte	
	Gesteinsbruchstücke	
	Glimmer: sehr selten kurze Muskovite, meist alteriert, kein Biotit	
	Grünliche Minerale: fehlen	
	Sonstiges: wenige opake Körnchen	
Bindemittel	kleine tonige, feinstschuppige und feinstfasrige Aggregate, braune tonig-schluffige, ferritisch durchsetzte Substanz zwischen mehreren Klasten, unregelmäßig geformt, sehr geringe sekundäre SiO ₂ -Anlagerung (schmale Teilsäume)	
Diagenese (Kornbindung)	Bindung kaum auswertbar, da meist isolierte Quarze und Feldspäte. Nur teilweise sehr direkte Quarzkontakte an ca. 10 % der Korngrenzlinie, selten punktförmig	
Sichtbarer Porenraum	Größter Porenraum von allen Proben, zusammenhängende Poren (ca. 40 %) über den ganzen Schliff verteilt. Gefüge, Kornbindung und Bindemittel dadurch nur ungenügend beurteilbar.

Struktur	Korngrößen: (0,06-0,07 mm) 0,10-0,22 (-0,25 mm)	
	Kornformen: mehr oder weniger isometrisch	
Textur (Schichtung)	keine Schichtung	
Sonstiges	Probe nur bedingt auswertbar, wegen ausgesprochen hohem Porenraum mit isolierten Klasten (Eventuell Herauslösung toniger Bindemittelbestandteile bei der Dünnschliffpräparation?) Allerdings korrelieren die Merkmale mit den technischen Eigenschaften. Sehr große Ähnlichkeit mit Probe FBB, diese allerdings ohne den großen Porenraum.

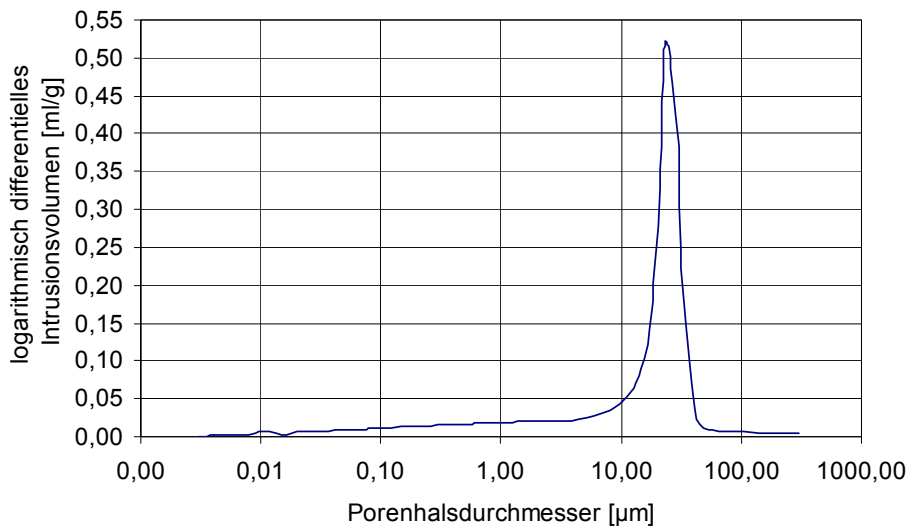
Gesteinstechnische Kennwerte			Probe FBG	
Herkunft der Probe		Freienbessingen		
Gefügekennwerte				
Reindichte	[g/cm³]	2,61		
Rohdichte	[g/cm³]	1,78		
Dichtigkeitsgrad	[-]	0,68		
Gesamtporosität	[V.-%]	31,85		
Offene Porosität aus Hg	[V.-%]	34,71		
Spezifische Oberfläche aus Hg	[m²/g]	3,47		
<div>Porenvolumenverteilung der Probe FBG</div> <div>

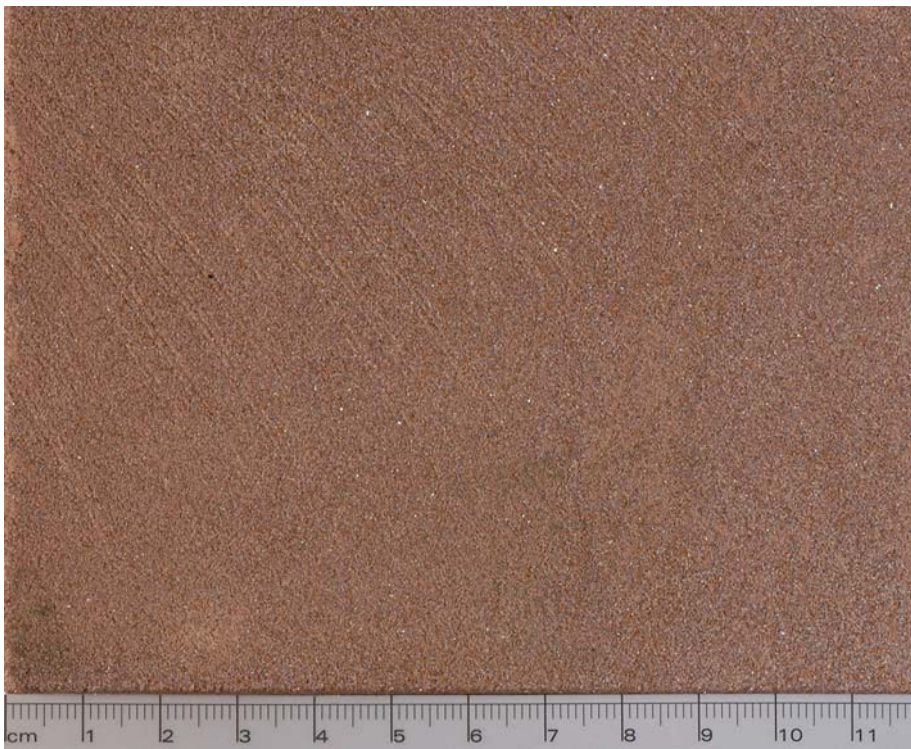
Megaskopischer Überblick		Probe ABR
Herkunft der Probe	Abtsbessingen	
Abbauort	vermutlich Freienbessingen	
Geologisches Alter	Keuper, Unterer Keuper (kuS)	
Geologische Kurzbeschreibung	violettbrauner, feinkörniger, glimmerhaltiger Sandstein mit überwiegend ferritischer, untergeordnet toniger und kiesliger Bindung	
Klassifikation	Feldspatführender Sandstein mit Gesteinsbruchstücken (Sublitharenit)	
Abbildung Musterplatte trocken, Oberfläche gesägt

Gesamtfarbe	violettbraun	
Detailfarben	feine rostbraune Schichtungen und Fleckenbildungen	
Struktur	feinsandig, feinporig homogen	
Textur	Schichtung nur gering durch Glimmer angedeutet, Parallelschichtung	
Verwitterungsverhalten	Bei längerer Feuchtigkeitsbelastung oder an wasserbelasteten Bauteilen mäßig bis schlecht. An weniger feuchtigkeitsbelasteten Bauteilen meist gut. Schadbilder: Absanden, Abblättern, Schalenbildung	
Verwendungsbeispiele	Mauerwerk und Eckquaderung der Kirche Abtsbessingen (15. Jh.)

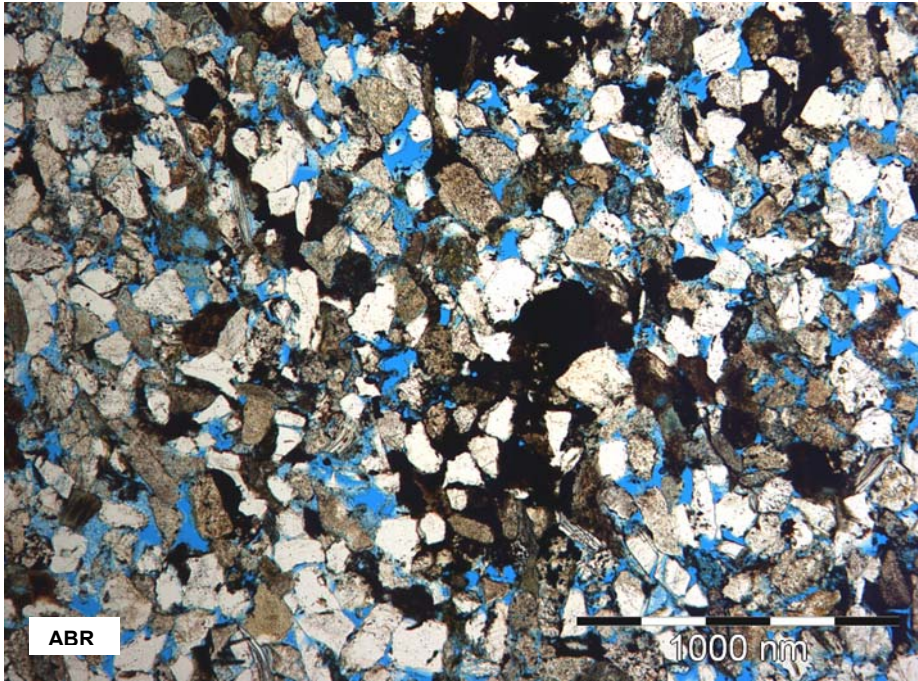
Mikroskopisches Beispiel (Dünnschliffauswertung)		Probe ABR
Herkunft der Probe	Abtsbessingen	
Abbildung

Komponenten	Quarz	
	Feldspäte	
	Gesteinsbruchstücke	
	Glimmer: kleine, wenig lange Muskovite (bis 0,20 mm), gering alteriert auch alterierte Biotite, klein (0,10-0,20 mm), feinst pigmentiert, gebleicht, vergrünt	
	Grünliche Minerale: alterierte Biotite	
Bindemittel	reichlich ferritische Substanz (ca. 15-20 %), wenig helles toniges Bindemittel, selten als Porenfülle, geringe sekundäre SiO ₂ -Anlagerung	
Diagenese (Kornbindung)	<p>Ferritische Substanz großfleckig (ca. 2 mm) als Basalzement angereichert, sonst noch als Poren- und breite Zwickelfülle (0,06 mm breit), als feine Pigmentierung an Korngrenzen, wenig als Teilhüllen.</p> <p>Sekundäre SiO₂-Anlagerung: sehr wenig Ansatz an relativ vielen Körnern, oft nur Ausstülpungen in Zwickel</p> <p>Bindung: ca. 75 % über ferritische Substanz, ca. 25 % tonig gebunden, in kleinflächigen Bereichen ohne ferritische Substanz z.T. direkte Kornkontakte über ca. 50 % der Korngrenzlinien</p>

Sichtbarer Porenraum	gering porös, selten bis 0,15 mm, oft um 0,02 mm	
Struktur	Korngrößen: (0,02-0,09) 0,10-0,15 (-0,20 mm)	
	Kornformen: meist mehr oder weniger isometrisch und vieleckig, 5-10 % länglich, ca. 30 % rundlich	
Textur (Schichtung)	gering angedeutet durch lange Muskovite und z.T. reihenförmige ferritische Substanz

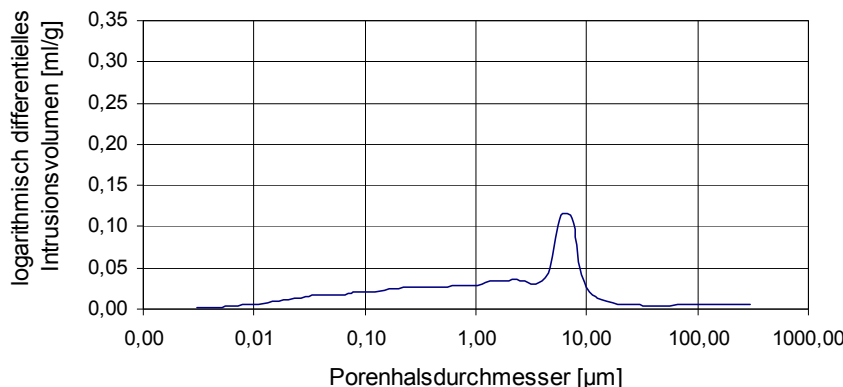
Gesteinstechnische Kennwerte			Probe ABR	
Herkunft der Probe		Abtsbessingen		
Gefügekennwerte				
Reindichte	[g/cm³]	2,61		
Rohdichte	[g/cm³]	2,07		
Dichtigkeitsgrad	[-]	0,79		
Gesamtporosität	[V.-%]	20,68		
Offene Porosität aus Hg	[V.-%]	21,19		
Spezifische Oberfläche aus Hg	[m²/g]	3,38		
<p>Porenvolumenverteilung der Probe ABR</p>

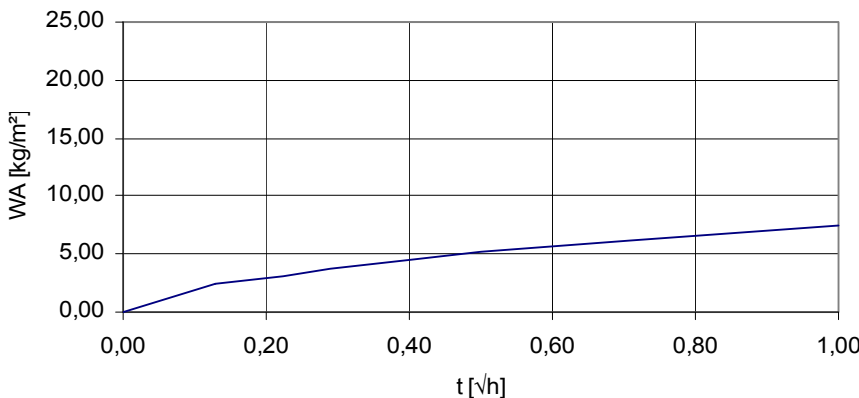
5,23	
Hygroskopische Wasseraufnahme (25-95% r.F.)	[M.-%]	0,81		
<p>Kapillare Wasseraufnahme der Probe ABR</p>

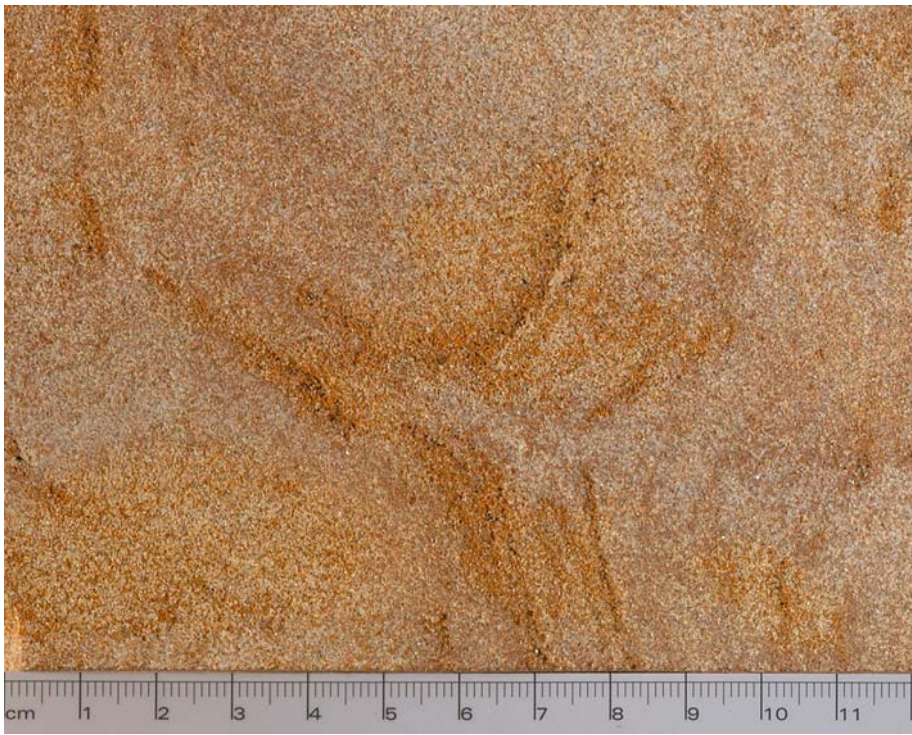
Megaskopischer Überblick		Probe GRU
Herkunft der Probe	Großurleben Material aus der Deponie Kleinurleben	
Abbauort	früher Großurleben	
Geologisches Alter	Keuper, Unterer Keuper (kuS)	
Geologische Kurzbeschreibung	vorwiegend karbonatisch gebundener, graugelber bis gelbbrauner, glimmerhaltiger, feinkörniger Sandstein	
Klassifikation	Feldspatführender Sandstein mit Gesteinsbruchstücken (Sublitharenit)	
Abbildung Musterplatte trocken, Oberfläche gesägt

Gesamtfarbe	graugelb, gelbbraun	
Detailfarben	rostbraune Schichtungen und Fleckenbildungen	
Struktur	feinsandig, feinporig, dichte Bereiche wechseln mit porösen Bereichen	
Textur	Parallelschichtung	
Verwitterungsverhalten	relativ gut, auch in durchfeuchteten Bereichen Schadbilder: Absanden, Abblättern, weniger Schalenbildung	
Verwendungsbeispiele	Mauerwerk und Werksteine, auch Sockel, von Gebäuden und Kellern in Großurleben, Mühlstein in Großurleben

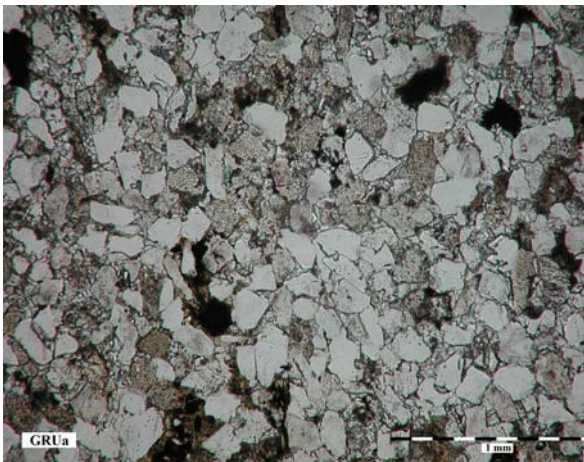
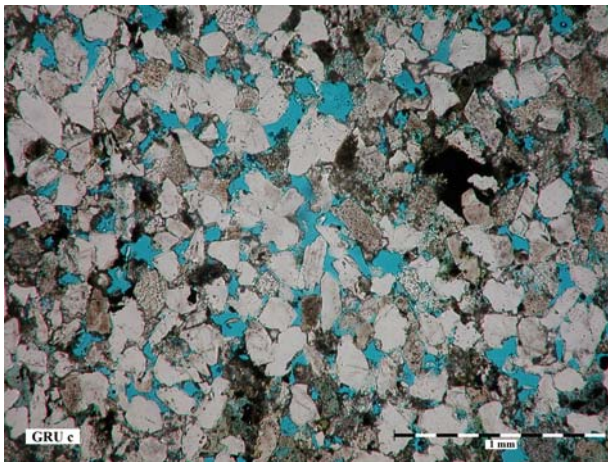
Mikroskopisches Beispiel (Dünnschliffauswertung)		Probe GRU
Herkunft der Probe	Großurleben	
<div>

</div>		
Komponenten	Quarz	
	Feldspäte	
	Gesteinsbruchstücke	
	Glimmer: Muskovit	
	Grünliche Minerale: nicht vorhanden	
	Sonstiges: Ferritische, dunkelbraune bis opake Substanzen in größeren Zwickeln mäßig bis gering, aber durchgängig verteilt	
Bindemittel	Linkes Bild: Drei Viertel des Schliffes karbonatisches Bindemittel, ca. 20 % kristallin (um 0,10 mm), selten Einzelkristalle bis 0,25 mm Rechtes Bild: Ein Achtel des Schliffes karbonatisches Bindemittel, ca. 5 % kristallin, kleine tonige (helle und bräunliche) Flocken, geringe sekundäre SiO ₂ -Anlagerung	
Diagenese (Kornbindung)	Linkes Bild: Karbonatisches Bindemittel fast alle Poren füllend, zwischen mehreren Quarzkörnern, z.T. diese umhüllend, hier dichte Bindung Rechtes Bild: Porös bis stark porös, wenige Kornverbände, 10-40 % unmittelbare Bindung an Korngrenzen

Sichtbarer Porenraum	Außerhalb der dichten, karbonatischen Bereiche: 0,03-0,1 mm offene Poren	
Struktur	Korngrößen: 0,1-0,22 mm (-0,25 mm)	
	Kornformen: rundlich und unregelmäßig vielkantig	
Textur (Schichtung)	sehr gering, durch lagige Karbonatverteilung angedeutet	
Sonstiges

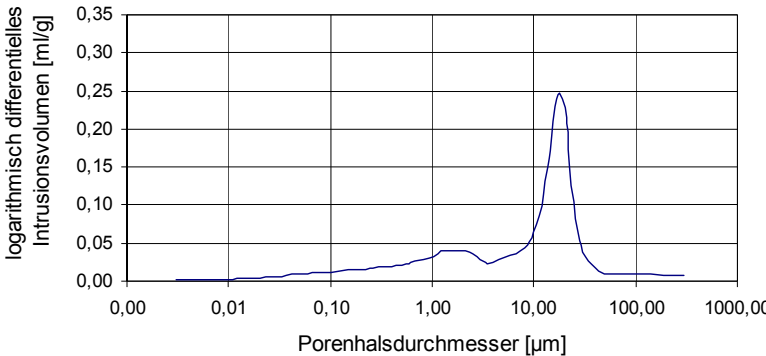
Gesteinstechnische Kennwerte			Probe GRU	
Herkunft der Probe		Großurleben		
Gefügekennwerte				
Reindichte	[g/cm³]	2,68		
Rohdichte	[g/cm³]	2,16		
Dichtigkeitsgrad	[-]	0,81		
Gesamtporosität	[V-%]	19,40		
Offene Porosität aus Hg	[V-%]	26,65		
Spezifische Oberfläche aus Hg	[m²/g]	1,73		
<div><p>Porenvolumenverteilung der Probe GRU</p>

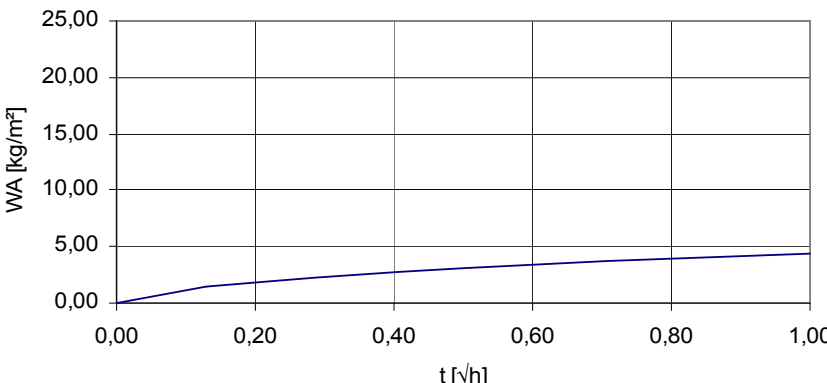
2,21	
Hygroskopische Wasseraufnahme (25-95% r.F.)	[M-%]	0,54		
<div><p>Kapillare Wasseraufnahme der Probe GRU</p>

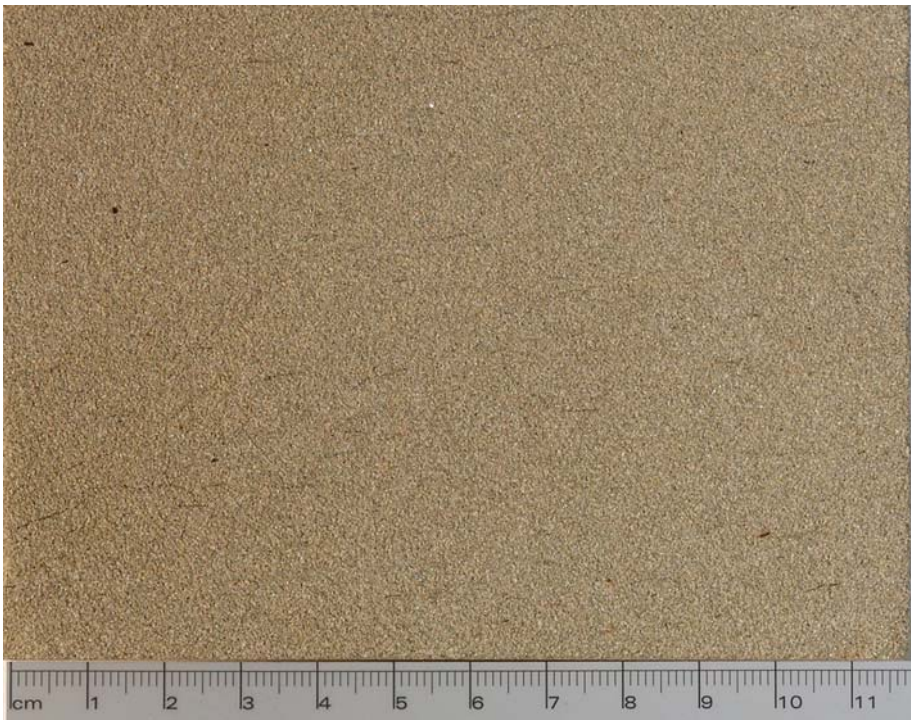
Megaskopischer Überblick		Probe KVF
Herkunft der Probe	Kleinvargula Material aus dem Steinbruch	
Abbauort	Kleinvargula	
Geologisches Alter	Keuper, Unterer Keuper (kuS)	
Geologische Kurzbeschreibung	Tonig gebundener, graubrauner, feinkörniger Sandstein	
Klassifikation	Feldspatführender Sandstein mit Gesteinsbruchstücken (Sublitharenit)	
Abbildung Musterplatte trocken, Oberfläche gesägt

Gesamtfarbe	hellgraugrün, hellgraubraun	
Detailfarben	feine Kohlelaminen, schwärzlich	
Struktur	feinsandig, feinporig homogen	
Textur	Schichtung nur schwach angedeutet durch Glimmer und Bindemittelfasern	
Verwitterungsverhalten	Bei längerer Feuchtigkeitsbelastung oder an wasserbelasteten Bauteilen mäßig bis schlecht. An weniger feuchtigkeitsbelasteten Bauteilen meist gut. Schadbilder: Absanden, Abblättern, Schalenbildung	
Verwendungsbeispiele	Mauerwerk und Werksteine des Schlosses und der Schlossbrücke in Herbsleben (16. Jh.), Mauerwerk und Fenstergewände der Kirche in Kleinvargula (18. Jh.)

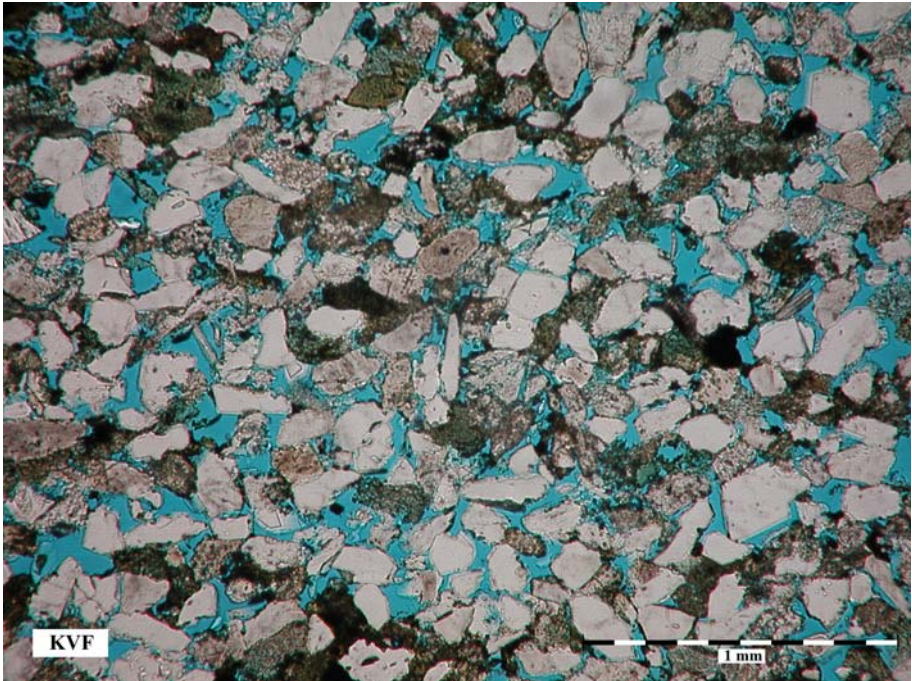
Mikroskopisches Beispiel (Dünnschliffauswertung)		Probe KVF
Herkunft der Probe	Kleinvargula	
Abbildung

Komponenten	Quarz	
	Feldspäte	
	Gesteinsbruchstücke	
	Glimmer: mäßig kurzblättriger Muskovit (0,4-0,07 mm), vereinzelt alterierter Biotit, um 0,06 mm	
	Grünliche Minerale: grünliche und grünlichgraue Aggregate, z.T. fleckenhaft gehäuft, verschieden geformt	
	Sonstiges:	
Bindemittel	reichlich helle bis graue tonig-feinstglimmrige Partikel, wenige ferritische, körnige und schmale längliche Aggregate in den Poren, geringe sekundäre SiO ₂ -Anlagerung, nur Teilsäume	
Diagenese (Kornbindung)	Kein durchgehendes Korngerüst wegen reichlicher Bindemittelanhäufungen (im Bild: oberer und unterer Rand) und großer Porenräume (in Bildmitte). In bindemittelarmen Bereichen: punktförmige Kontakte, selten direkter Kontakt mit 30-40 % der Korngrenzen.	
Sichtbarer Porenraum	mittlere Porosität, meist grobporig und oft zusammenhängende Porenräume bis 0,08x0,35 mm, Einzelporen um 0,05-0,10 mm

Struktur	Korngrößen: (0,06-0,09mm) 0,10-0,20 (-0,25 mm)	
	Kornformen: meist mehr oder weniger isometrisch, wenig splittig und länglich	
Textur (Schichtung)	gering, angedeutet durch Glimmer und Bindemittelfasern	
Sonstiges

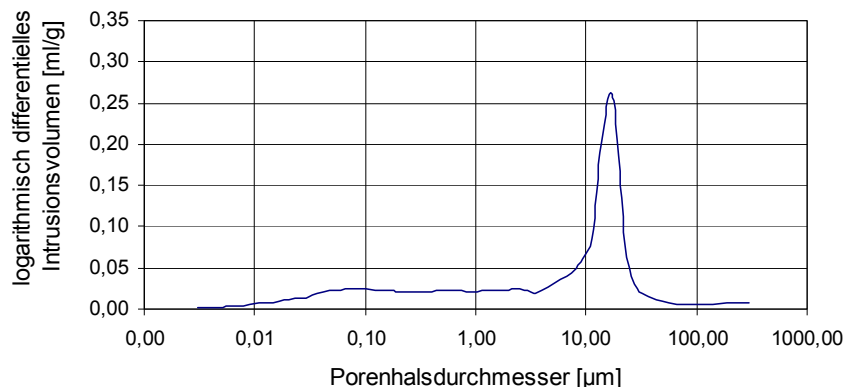
Gesteinstechnische Kennwerte			Probe KVF
Herkunft der Probe		Kleinvargula	
Gefügekenwerte			
Reindichte	[g/cm³]	2,69	
Rohdichte	[g/cm³]	1,92	
Dichtigkeitsgrad	[-]	0,71	
Gesamtporosität	[V.-%]	28,52	
Offene Porosität aus Hg	[V.-%]	28,04	
Spezifische Oberfläche aus Hg	[m²/g]	3,61	
<div>Porenvolumenverteilung der Probe KVF</div> <div>

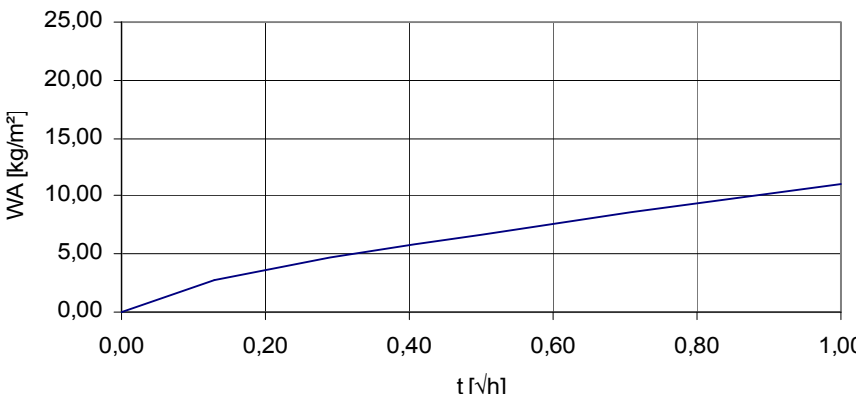
8,97
Hygroskopische Wasseraufnahme (25-95% r.F.)	[M.-%]	0,76	
<div>Kapillare Wasseraufnahme der Probe KVF</div> <div>

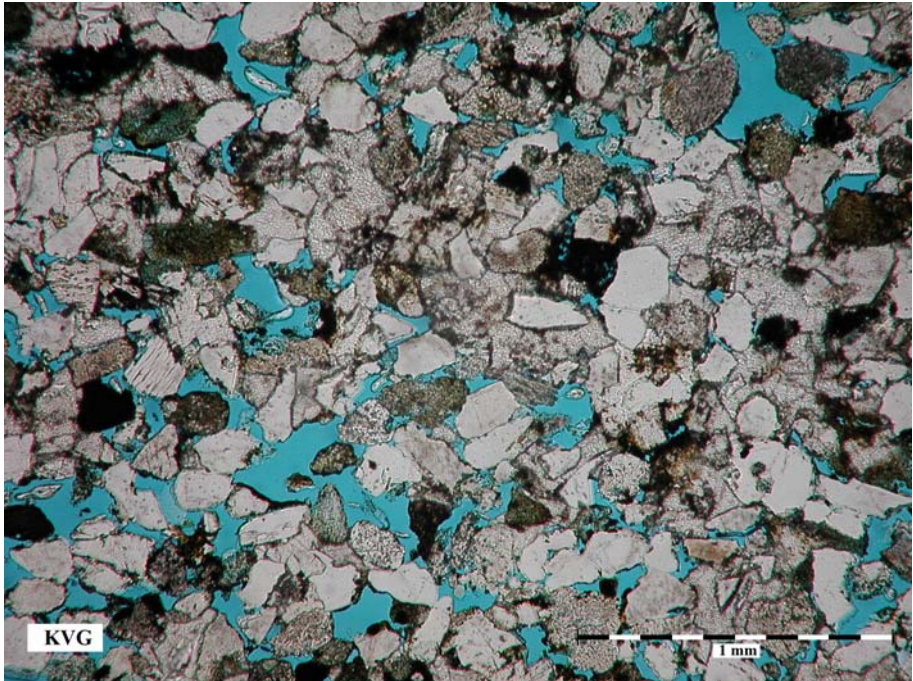
Mikroskopisches Beispiel (Dünnschliffauswertung)		Probe KVG
Herkunft der Probe	Kleinvargula	
Abbildung

Komponenten	Quarz	
	Feldspäte	
	Gesteinsbruchstücke	
	Glimmer: sehr selten Muskovit	
	Grünliche Minerale: fehlen	
	Sonstiges: sehr wenige opake Körner	
Bindemittel	<p>Karbonat: ca. 20-25 %, kristallin, xenomorph Porenräume füllend, Einzelkristalle 0,10-0,16 mm, Aggregate 0,25-0,44 mm, 0,38x0,80 mm. Selten helle tonige und tonig-feinstglimmrige Aggregate.</p> <p>Außerhalb des karbonatischen Bindemittels sehr dünne ferritische Hüllen oder Teilhüllen um Klasten, auch ferritische Flocken und Porenauskleidung, Mäßige sekundäre SiO₂-Anlagerung</p>	
Diagenese (Kornbindung)	<p>In karbonatischen Bereichen (oberer Bildteil) meist weitgehend dicht, geringer Anteil porös</p> <p>Bei SiO₂-Anlagerung meist ergänzte Kristallflächen</p>	
Sichtbarer Porenraum	Außerhalb der karbonatischen Bereiche, grobporös 0,05-0,15 mm

Struktur	Korngrößen: (0,06-0,09mm) 0,10-0,20 (-0,28 mm)	
	Kornformen: meist mehr oder weniger isometrisch, gering splittig	
Textur (Schichtung)	Schichtung vorhanden, durch längliche Körner und längliche tonig-ferritische Aggregate nachgezeichnet	
Sonstiges	ein sehr großer, länglicher Fossilrest

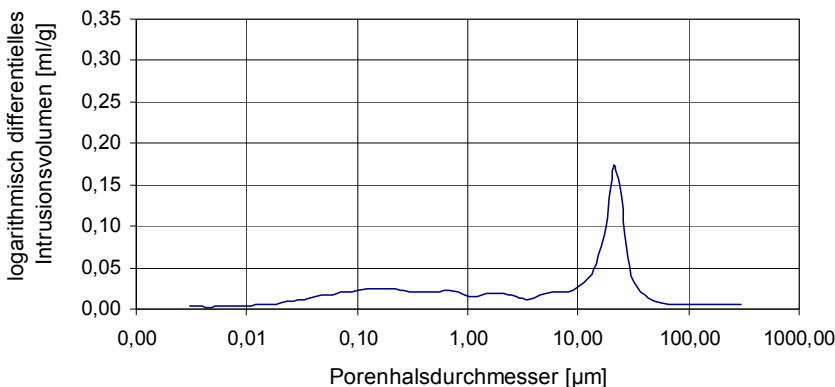
Gesteinstechnische Kennwerte			Probe KVG
Herkunft der Probe		Kleinvargula	
Gefügekennwerte			
Reindichte	[g/cm³]	2,72	
Rohdichte	[g/cm³]	2,14	
Dichtigkeitsgrad	[-]	0,79	
Gesamtporosität	[V.-%]	21,34	
Offene Porosität aus Hg	[V.-%]	22,81	
Spezifische Oberfläche aus Hg	[m²/g]	3,20	
<div>Porenvolumenverteilung der Probe KVG</div> <div>

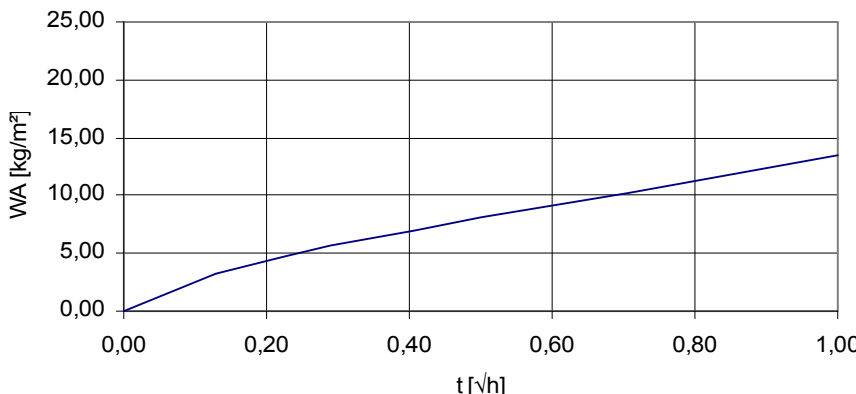
7,45
Hygroskopische Wasseraufnahme (25-95% r.F.)	[M.-%]	0,54	
<div>Kapillare Wasseraufnahme der Probe KVG</div> <div>

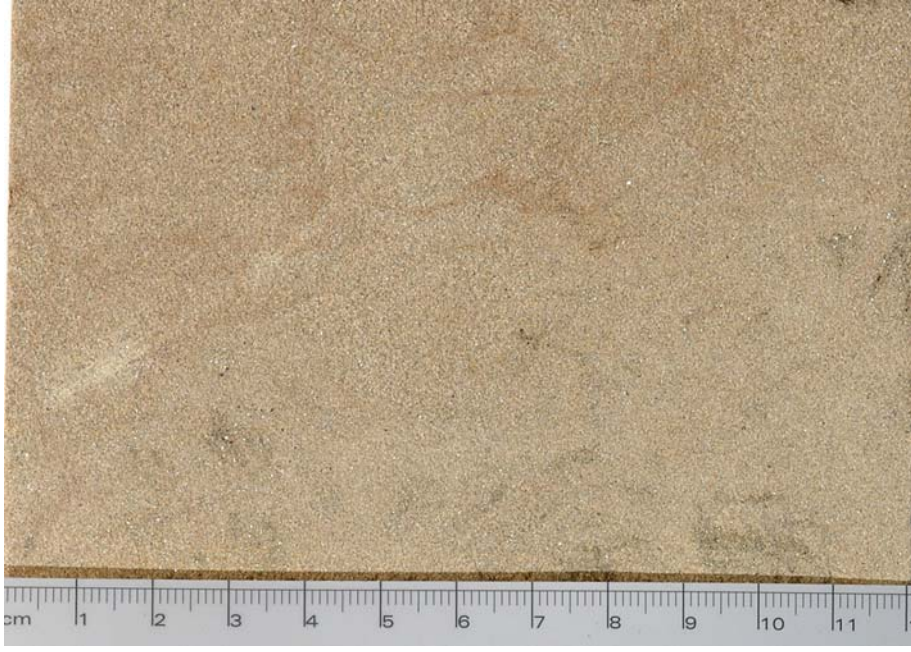
Megaskopischer Überblick		Probe TEN
Herkunft der Probe	Bad Tennstedt Material aus dem südlichen Steinbruch	
Abbauort	Bad Tennstedt	
Geologisches Alter	Keuper, Unterer Keuper (kuS)	
Geologische Kurzbeschreibung	Tonig und tonig-glimmrig gebundener, gelbgrüner, feinkörniger Sandstein	
Klassifikation	Feldspatführender Sandstein mit Gesteinsbruchstücken (Sublitharenit)	
Abbildung Musterplatte trocken, Oberfläche gesägt

Gesamtfarbe	hellgelbgrau, hellgelbgrün	
Detailfarben	feine schwärzliche Kohlelaminen und bräunliche Fleckenbildungen	
Struktur	feinsandig, feinporig homogen	
Textur	Ausgeprägte Schichtung, Korngrößenwechsel, dünne kohlehaltige Lagen mit tonigen Bröckchen	
Verwitterungsverhalten	mäßig bis schlecht Schadbilder: Absanden, Abblättern, Abschalen	
Verwendungsbeispiele	Mauerwerk und gliedernde Werksteine der Hospitalskapelle (16. Jh.) und Mauerwerk (verputzt) vieler Gebäude in Bad Tennstädt

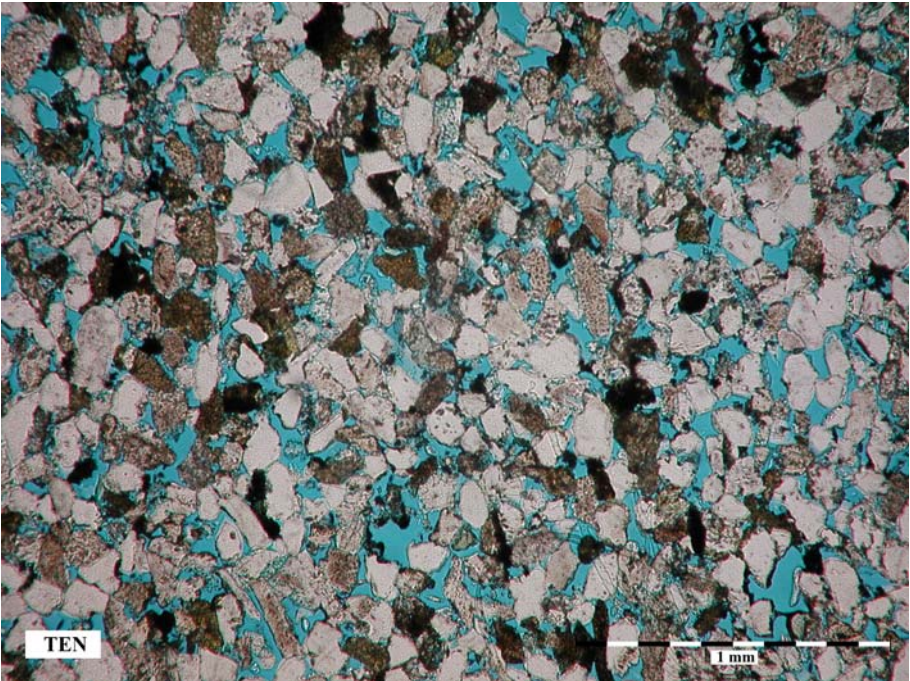
Mikroskopisches Beispiel (Dünnschliffauswertung)		Probe TEN
Herkunft der Probe	Bad Tennstedt	
Abbildung

Komponenten	Quarz	
	Feldspäte	
	Gesteinsbruchstücke	
	Glimmer: reichlich kurze Muskovitblättchen (um 0,15-0,20 mm), selten längere Muskovite (max. 0,6 mm), wenig Biotit (stark alteriert)	
	Grünliche Minerale: wenig chloritisierter Biotit, wenig grünliche Flocken	
	Sonstiges: reichlich opake Körnchen	
Bindemittel	graubraune tonige Bröckchen mit vielen kurzen Muskovitschuppen, braunen, alterierten Biotiten und ferritischen Flasern, häufig SiO ₂ -Anlagerungen	
Diagenese (Kornbindung)	durch sekundäres SiO ₂ weitmaschiges Gerüst aus Quarzkörnern, ca. 10-30 % der Korngrenzlinien sind unmittelbar gebunden (ergänzte Säume, z.T. ergänzte Kristallflächen), in bindemittelarmen Lagen grenzt fast jedes Korn an einen Porenraum, in bindemittelreichen Lagen zwischen den Klasten schlierenartig verlaufende tonige, z.T. auch feinfasrige Bindemasse

Sichtbarer Porenraum	stark porös, kleine Poren 0,02x0,12 mm, große Poren 0,04x0,15 mm	
Struktur	Korngrößen: 0,04-0,06 mm / 0,07-0,18 mm (-0,20 mm)	
	Kornformen: isometrisch und splittig	
Textur (Schichtung)	ausgeprägte Schichtung, Korngrößenwechsel, kleinere Glimmer, dünne kohlehaltige Lagen mit tonigen Bröckchen, mehrer offene Spalten (ca. 0,1 mm breit) in Lagen mit hohem Anteil (ca. 50 %) an tonigen Bröckchen	
Sonstiges	In bindemittelreichen Lagen kohlige Partikel (0,02-0,12 mm) angereichert

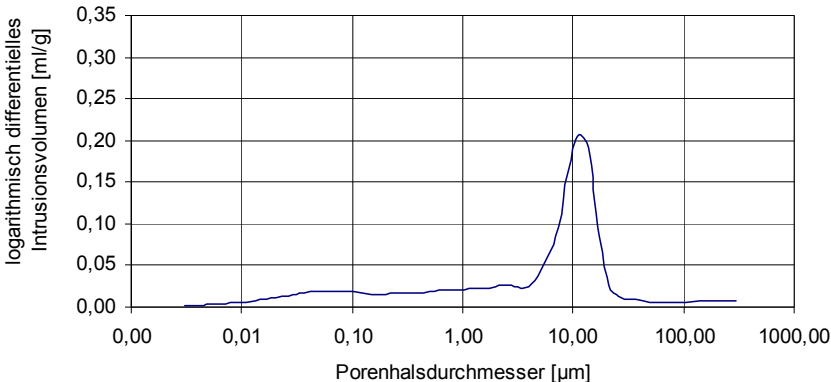
Gesteinstechnische Kennwerte			Probe TEN
Herkunft der Probe		Bad Tennstedt	
Gefügekennwerte			
Reindichte	[g/cm³]	2,62	
Rohdichte	[g/cm³]	1,90	
Dichtigkeitsgrad	[-]	0,73	
Gesamtporosität	[V.-%]	27,42	
Offene Porosität aus Hg	[V.-%]	26,50	
Spezifische Oberfläche aus Hg	[m²/g]	3,37	
<div>Porenvolumenverteilung der Probe TEN</div> <div>

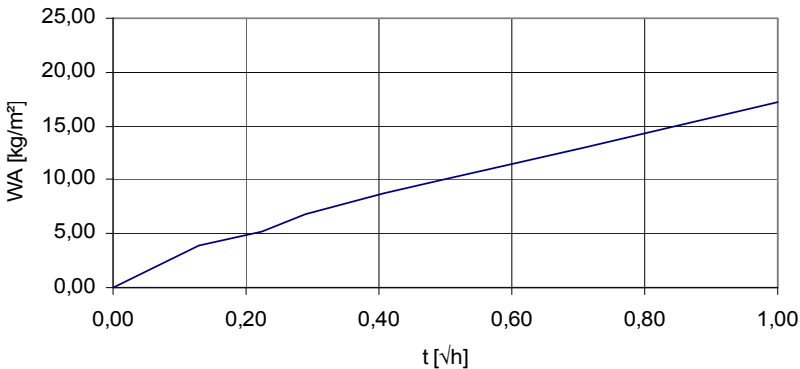
10,98
Hygroskopische Wasseraufnahme (25-95% r.F.)	[M.-%]	1,15	
<div>Kapillare Wasseraufnahme der Probe TEN</div> <div>

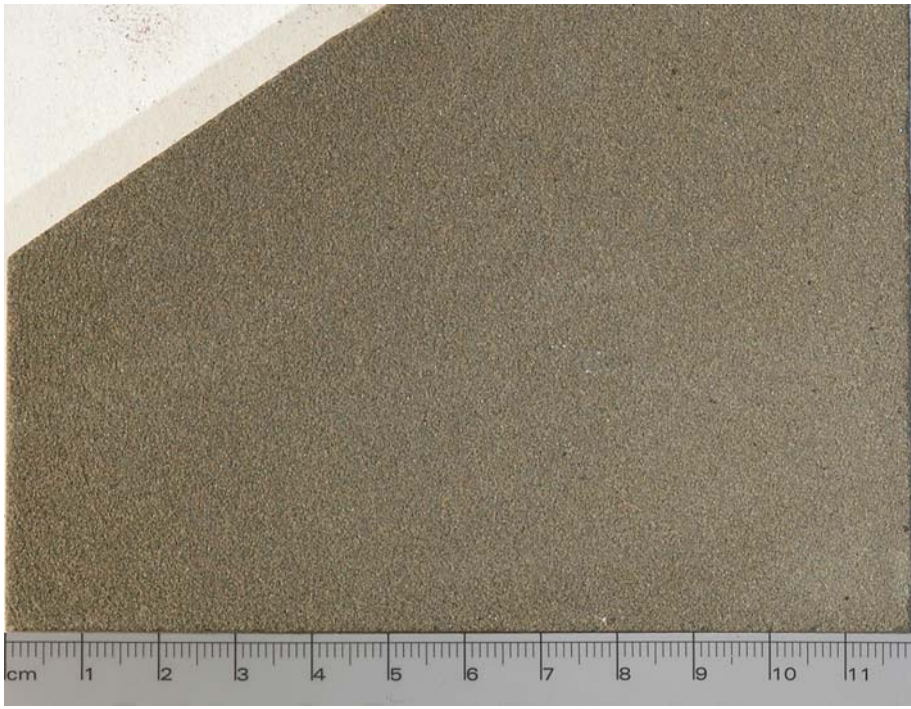
Megaskopischer Überblick		Probe SFA
Herkunft der Probe	Straußfurt Abbruchmaterial aus Straußfurt	
Abbauort	Straußfurt	
Geologisches Alter	Keuper, Unterer Keuper (kuS)	
Geologische Kurzbeschreibung	Tonig und tonig-ferritischer gebundener, graugrüner, feinkörniger Sandstein	
Klassifikation	Feldspatführender Sandstein mit Gesteinsbruchstücken (Sublitharenit)	
Abbildung Musterplatte trocken, Oberfläche gesägt

Gesamtfarbe	hellgraugrün	
Detailfarben	schwärzliche Fleckenbildungen	
Struktur	feinsandig, feinporig homogen	
Textur	deutliche Schichtung durch lange Glimmer	
Verwitterungsverhalten	Bei längerer Feuchtigkeitsbelastung mäßig bis schlecht. An weniger feuchtigkeitsbelasteten Bauteilen meist gute Witterungsbeständigkeit. Schadbilder: Absanden, Abblättern, Schalenbildung	
Verwendungsbeispiele	Werksteine und Epitaphe an der Kirche (1484) in Straußfurt Kirche (18. Jh.) und Gartenmauern in Wundersleben

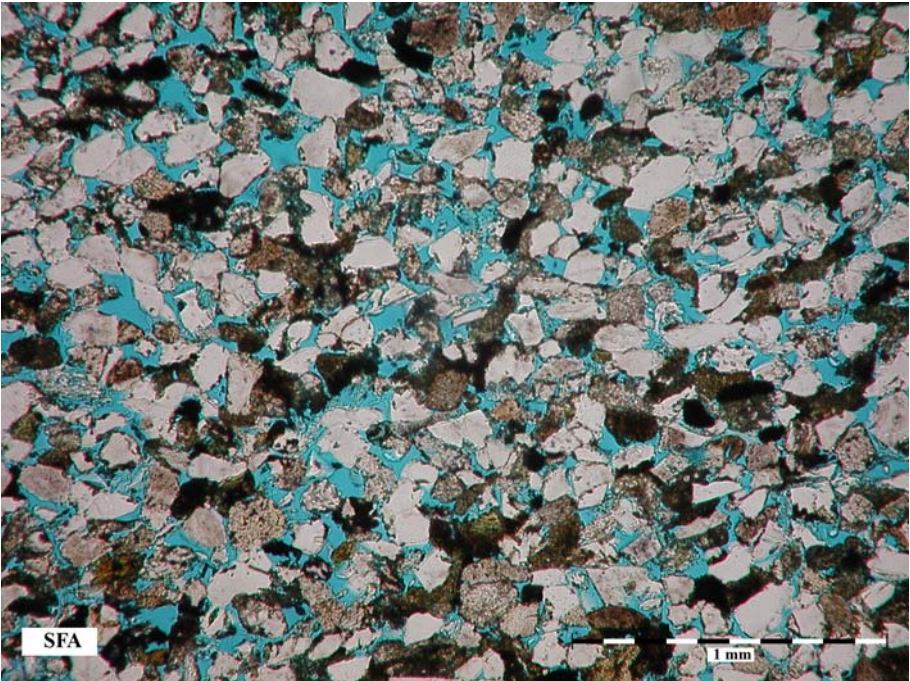
Mikroskopisches Beispiel (Dünnschliffauswertung)		Probe SFA
Herkunft der Probe	Straußfurt	
Abbildung

Komponenten	Quarz	
	Feldspäte	
	Gesteinsbruchstücke	
	Glimmer: mäßig lange Muskovite und braune, alterierte Biotite	
	Grünliche Minerale	
	Sonstiges	
Bindemittel	reichlich helle tonig-feinschuppige Flecken und bräunliche, feinstflasrige Aggregate, ferritische Komponenten körnig feinverteilt und als flasrige Bindemittelmasse zwischen mehreren Körnern, geringe SiO ₂ -Anlagerungen	
Diagenese (Kornbindung)	Bindung gering bis mäßig gut, nur wenige Quarze mit direkten Kornkontakten (10-30 % der Korngrenzlinie)	
Sichtbarer Porenraum	stark porös, 0,03-0,06 (-0,10 mm)	
Struktur	Korngrößen: (0,02-0,07) 0,10-0,15 (-0,20 mm)	
	Kornformen: mehr oder weniger isometrisch, häufig kurzprismatisch, insgesamt vieleckig, weniger längliche Klaster	
Textur (Schichtung)	deutliche Schichtung durch lange Glimmer	
Sonstiges

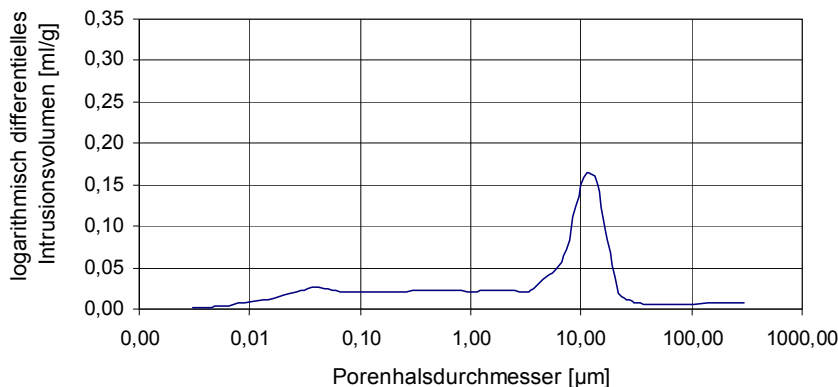
Gesteinstechnische Kennwerte			Probe SFA
Herkunft der Probe		Straußfurt	
Gefügekennwerte			
Reindichte	[g/cm³]	2,66	
Rohdichte	[g/cm³]	1,98	
Dichtigkeitsgrad	[-]	0,74	
Gesamtporosität	[V.-%]	25,56	
Offene Porosität aus Hg	[V.-%]	25,63	
Spezifische Oberfläche aus Hg	[m²/g]	4,30	
<p>Porenvolumenverteilung der Probe SFA</p>

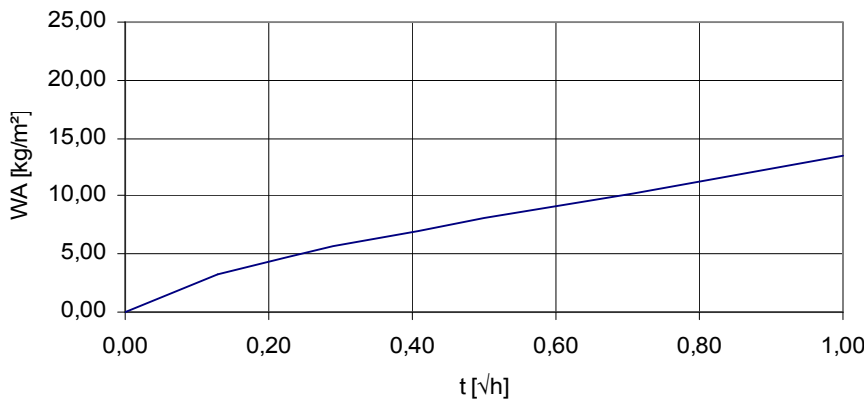
9,51
Hygroskopische Wasseraufnahme (25-95% r.F.)	[M.-%]	1,05	
<p>Kapillare Wasseraufnahme der Probe SFA</p>

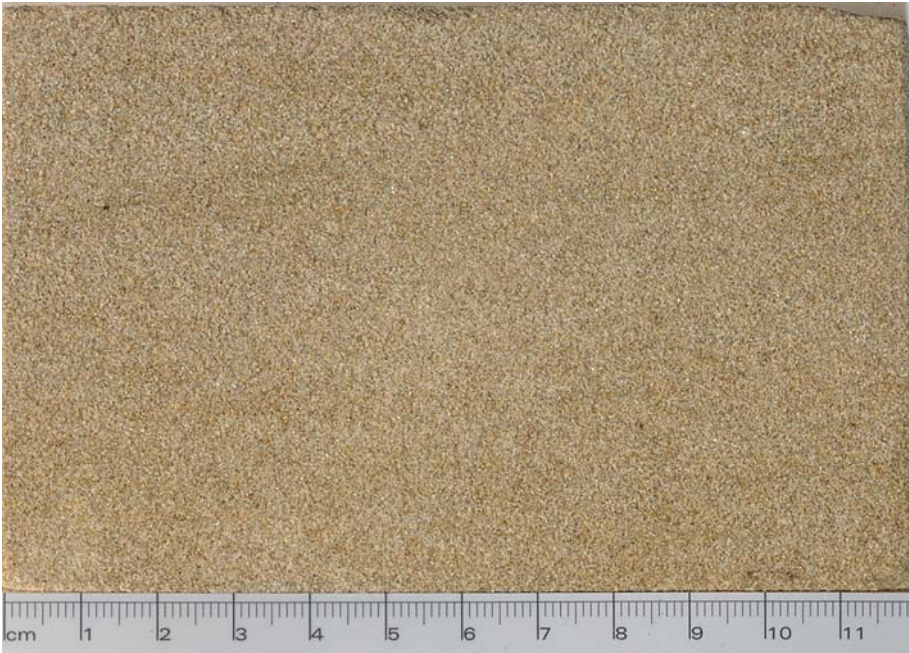
Megaskopischer Überblick		Probe BKL
Herkunft der Probe	Backleben Abbruchmaterial aus dem Steinbruch	
Abbauort	Backleben	
Geologisches Alter	Keuper, Unterer Keuper (kuS)	
Geologische Kurzbeschreibung	Tonig gebundener, graubrauner, feinkörniger Sandstein	
Klassifikation	Feldspatführender Sandstein mit Gesteinsbruchstücken (Sublitharenit)	
Abbildung Musterplatte trocken, Oberfläche gesägt

Gesamtfarbe	hellgraubraun	
Detailfarben	schwärzliche und bräunliche Fleckenbildungen und Schlieren	
Struktur	feinsandig, feinporig homogen	
Textur	Schichtung, markiert durch kohlige Schlieren	
Verwitterungsverhalten	mäßig bis schlecht Schadbilder: Absanden, Abblättern, Schalenbildung	
Verwendungsbeispiele	Mauerwerk der Kirche in Backleben	
Literaturhinweise	SCHMID (1873)

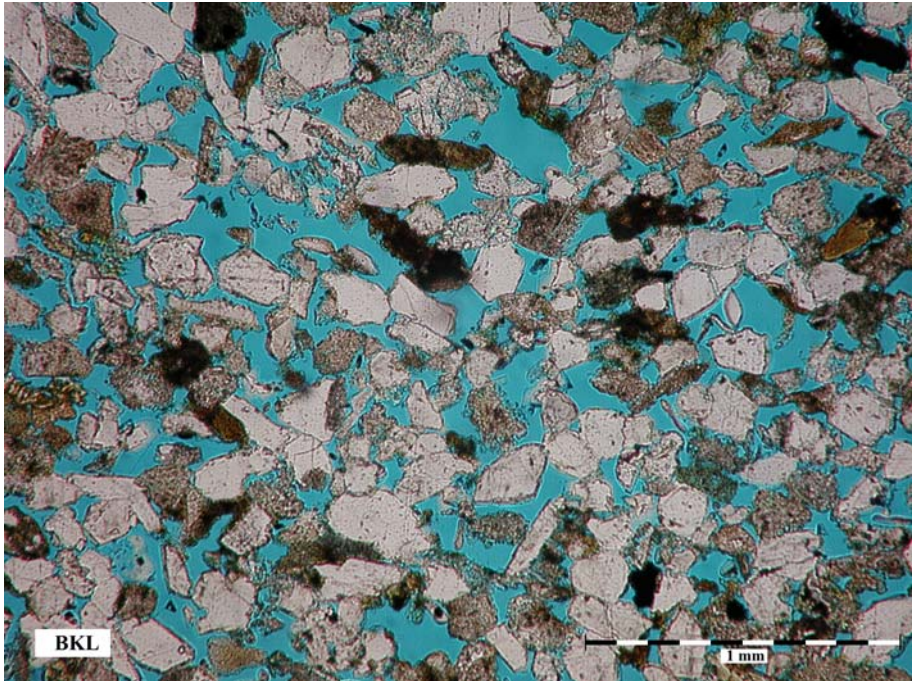
Mikroskopisches Beispiel (Dünnschliffauswertung)		Probe BKL
Herkunft der Probe	Backleben	
Abbildung

Komponenten	<p>Quarz, Gesteinsbruchstücke</p> <p>Feldspäte: relativ viele Orthoklase mit feinsten Durchstäubung (Eigenfarbe), sehr selten gering serizitisiert, sehr wenig Plagioklase (meist frisch)</p> <p>Gesteinsbruchstücke</p> <p>Glimmer: wenige zerfaserte Muskovite, wenige kleine alterierte Biotite</p> <p>Grünliche Minerale: selten hellgrüne Flocken</p> <p>Sonstiges: kleine kohlige Reste, ein größerer Fossilrest</p>	
Bindemittel	<p>Helle und graubraune tonige Flocken (bis Quarzgröße), selten kleine braune und schwarze Partikel, -vereinzelt isolierte Karbonatsubstanz, kristallin zwischen mehreren Körnern (Einzelkristalle um 0,1-0,2 mm, Zwickelfülle bis 0,12 mm), -geringe sekundäre SiO₂-Anlagerungen, relativ häufig mit feinen Ausstülpungen in die Zwickel</p>	
Diagenese (Kornbindung)	<p>Wegen sehr geringer Bindemasse kaum mittelbare Bindung, wenige unmittelbare Kornkontakte, Kornbindung aufgelöst</p>

Sichtbarer Porenraum	<p>Zusammenhängende völlig offene Porenräume</p>	
Struktur	<p>Korngrößen: (0,06-0,09) 0,12-0,21 (-0,25 mm)</p> <p>Kornformen: nur z.T. mehr oder weniger isometrisch, oft vieleckig und gedrunen, länglich</p>	
Textur (Schichtung)	<p>nicht beurteilbar</p>	
Sonstiges	<p>Probe nur bedingt auswertbar, wegen ausgesprochen hohem Porenraum mit isolierten Klasten (Eventuell Herauslösung toniger Bindemittelbestandteile bei der Dünnschliffpräparation?)</p>

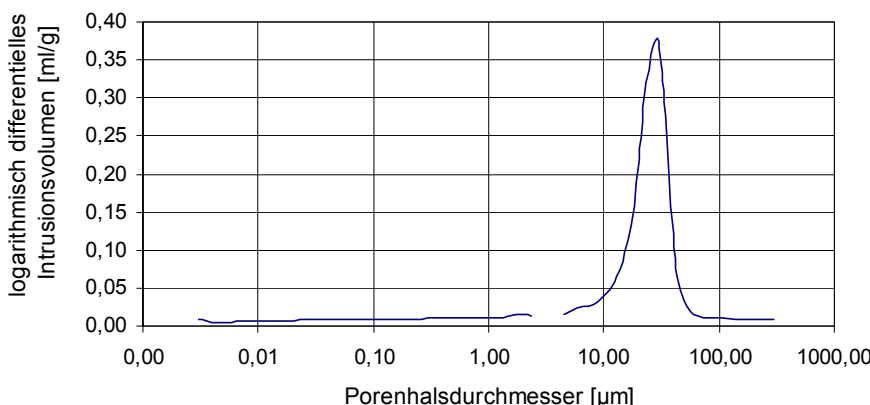
Gesteinstechnische Kennwerte			Probe BKL
Herkunft der Probe		Backleben	
Gefügekennwerte			
Reindichte	[g/cm³]	2,65	
Rohdichte	[g/cm³]	1,79	
Dichtigkeitsgrad	[-]	0,68	
Gesamtporosität	[V.-%]	32,45	
Offene Porosität aus Hg	[V.-%]	31,28	
Spezifische Oberfläche aus Hg	[m²/g]	3,70	
<p>Porenvolumenverteilung der Probe BKL</p>

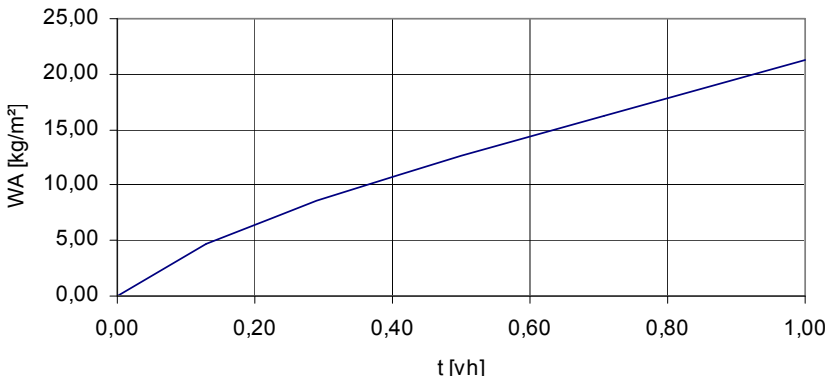
20,05
Hygroskopische Wasseraufnahme (25-95% r.F.)	[M.-%]	0,98	
<p>Kapillare Wasseraufnahme der Probe BKL</p>

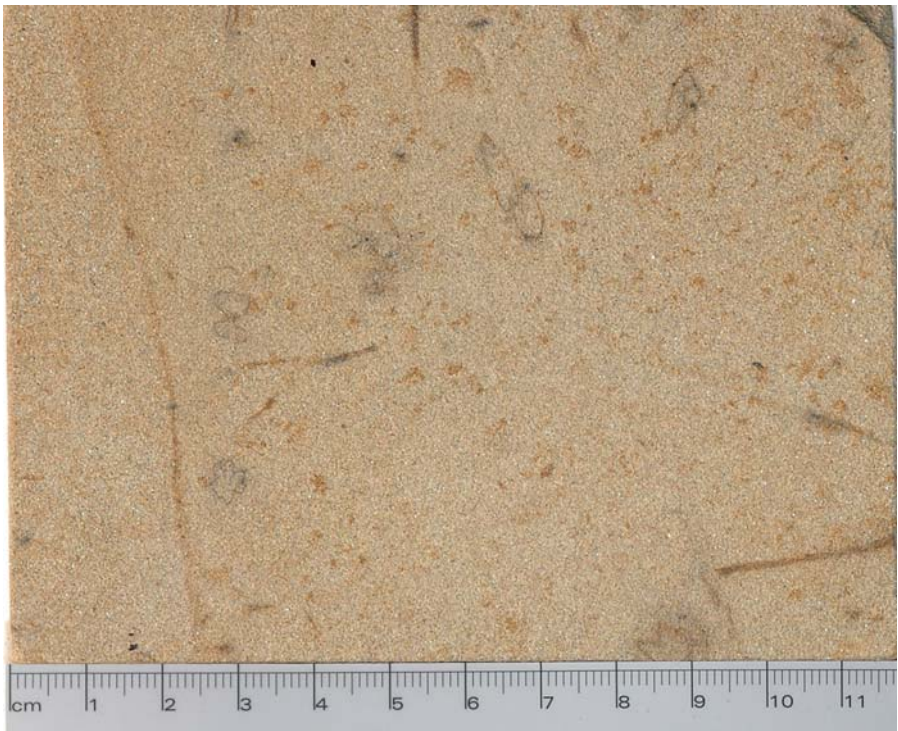
Megaskopischer Überblick		Probe VOB
Herkunft der Probe	Vogelsberg Material aus dem Steinbruch	
Abbauort	Vogelsberg	
Geologisches Alter	Keuper, Unterer Keuper (kuS)	
Geologische Kurzbeschreibung	Tonig-glimmrig und tonig-serizitisch gebundener, graubrauner, feinkörniger Sandstein	
Klassifikation	Feldspatführender Sandstein mit Gesteinsbruchstücken (Sublitharenit)	
Abbildung Musterplatte trocken, Oberfläche gesägt

Gesamtfarbe	hellbraun, graubraun	
Detailfarben	feine, schwärzliche Kohlelaminieren, eisenoxidbraune Streifen und Flecken	
Struktur	feinsandig, feinporig homogen	
Textur	Schichtung gering angedeutet durch Glimmer und z.T. streifige Bindemittelsubstanz	
Verwitterungsverhalten	Bei längerer Feuchtigkeitsbelastung oder an wasserbelasteten Bauteilen mäßig bis schlecht. An weniger feuchtigkeitsbelasteten Bauteilen meist gut. Schadbilder: Absanden, Abblättern, Schalenbildung	
Verwendungsbeispiele	Werk- und Bruchsteine (oft Mauersteine im verputzten Mauerwerk) an vielen Gebäuden in Vogelsberg

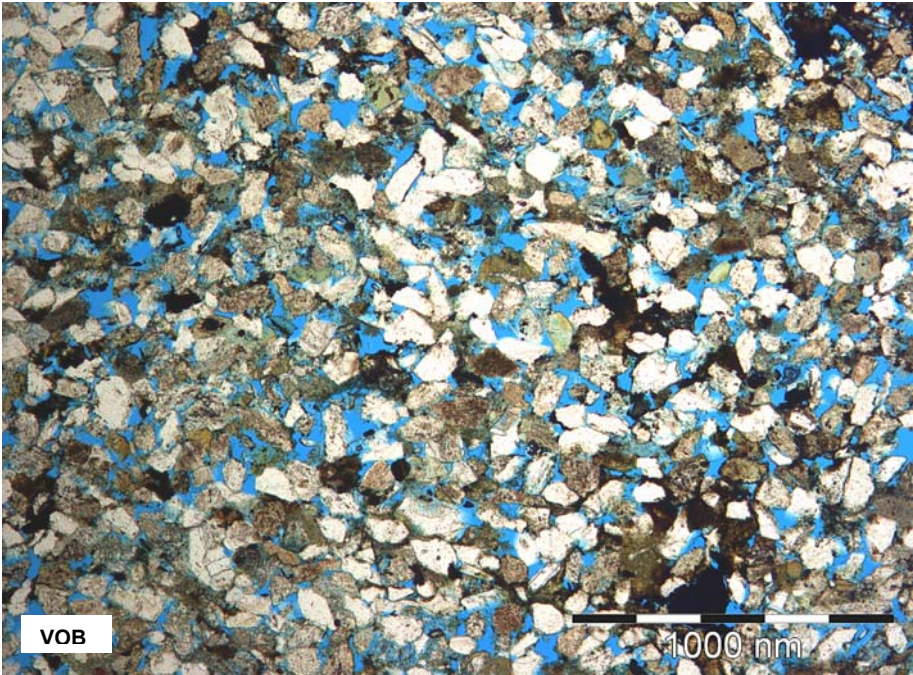
Mikroskopisches Beispiel (Dünnschliffauswertung)		Probe VOB
Herkunft der Probe	Vogelsberg	
Abbildung

Komponenten	Quarz	
	Feldspäte	
	Gesteinsbruchstücke	
	Glimmer: reichlich kurzfasrige Glimmer (Muskovit und Biotit), häufig in Umwandlung	
	Grünliche Minerale: wenige große grüne Flocken	
	Sonstiges	
Bindemittel	<p>reichlich helle und hellbräunliche Flocken (um 0,10 mm), tonig-serizitisch und tonig-glimmrige feinfasrige Substanz, wenige ferritisch pigmentierte tonige Aggregate</p> <p>hell- bis dunkelbraune ferritische Körner und Fetzen durchgehend verteilt, insgesamt ferritisch fein durchstäubt,</p> <p>Geringe sekundäre SiO₂-Anlagerung</p>	
Diagenese (Kornbindung)	Nur wenige Quarzkörner punktuell verbunden, durch reichlich tonige Substanz zwischen Klasten relativ enge Packung	
Sichtbarer Porenraum	Stark porös: 0,03-0,10 mm	
Struktur	Korngrößen: (0,04-0,06) 0,09-0,12 (-0,16 mm)	
	Kornformen: isometrisch und splittig

Textur (Schichtung)	Gering angedeutet durch Glimmer und z.T. streifige Bindemittelsubstanz	
Sonstiges	viele, meist kohlige Pflanzenreste

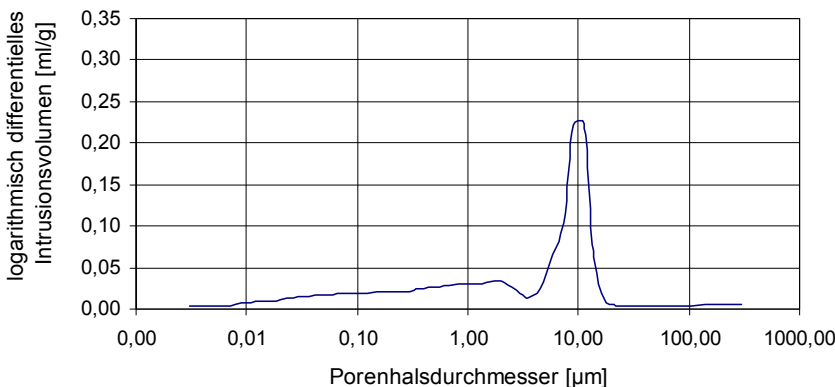
Gesteinstechnische Kennwerte			Probe VOB
Herkunft der Probe		Vogelsberg	
Gefügekennwerte			
Reindichte	[g/cm³]	2,62	
Rohdichte	[g/cm³]	1,93	
Dichtigkeitsgrad	[-]	0,74	
Gesamtporosität	[V.-%]	26,34	
Offene Porosität aus Hg	[V.-%]	25,13	
Spezifische Oberfläche aus Hg	[m²/g]	3,87	
<div>Porenvolumenverteilung der Probe VOB</div> <div>
